## دراسة تآكل ملحومات من النحاس في أوساط ملحية و حامضية

جودت علي يعقوب  
مدرس  
فارس موسى روبا  
مدرس  
إحسان فاضل عباس  
مدرس مساعد  
الكلية التقنية كركوك

## CORROSION OF COPPER WELDMENTS IN SALTY AND ACIDIC SOLUTIONS

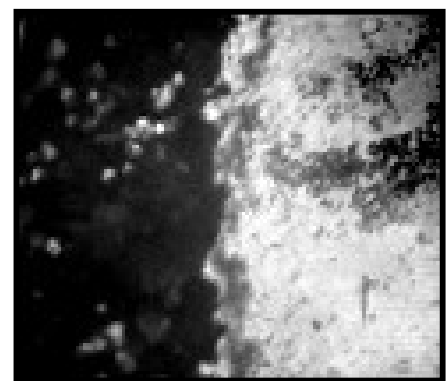
شكل (16) يوضح الملحومة النحاسية المعرضة إلى المحلول الحامضي المحتوي على (2wt%H<sub>2</sub>SO<sub>4</sub>) قوة التكبير 100X

يوضح الشكل (16) مظهر تأكل الملحومة المعرضة إلى المحلول الحامضي المحتوي على ( $2\text{wt}\% \text{H}_2\text{SO}_4$ ) ، إذ تعرض منطقة اللحام (الجزء الأيمن من الشكل (16)) في بعض المساحات إلى التآكل بتحولها إلى لون داكن نتيجة اتصال نقر صغيرة مع بعضها الآخر مع حدوث تآكل عند منطقة اللحام لمحاذية الحد لفصل أيضا ، بينما تعرض الجزء النحلي للتآكل لعدم وتحول إلى لون داكن في معظم المساحات مع بقاء المناطق قليلة لغير المتآكلة بسطوح كبير. ويعبر الشكل (17) بصورة لُق عن لقر لسوداء شبه منتظمة لمختلفة الأحجام المتكونة في منطقة اللحام مع تغيير شكل ولون بنية منطقة اللحام الموضحة في الشكل (10) لقد تركز تكوين لقر لصغيرة لسوداء غالبا عند مناطق لمحاذية بين الأرضية (المحلول الجامد  $\alpha$ ) والبنية الشجرية (اليونكتويد) وكما هو موضح في الجزء المكبر من نفس الشكل (17) والمثبت في الركن العلوي الأيمن منه وذلك بسبب تكوين الخلايا الجلفانية المجهرية بين الطورين . لقد تكونت بعض تشققات اللحام الطولية في منطقة اللحام التي امتدت لمسافات طويلة نسبيا محولة بذلك المناطق المحاذية لها على طول امتدادها إلى منطقة كاثودية بيضاء كما موضح في الشكل (18) والمؤشر عليها بالسهم الأسود كما يوضح الشكل (19) تشققات اللحام التي ظهرت في ملحومة أخرى ، كما نشأت تشققات اللحام أيضا عند حافات الفجوات الكبيرة الناتجة من عمليات اللحام كما مبين في الشكل (20) . بسبب استخدام سبيكة حشو من البرونز القصديري ، إذ تتعرض هذه السبيكة إلى القصفاء على الساخن ( Hot Shortness ) كما ورد ذلك في المصدر [11] ، حيث يزيد وجود القصدير من قابلية السبيكة للتحسس للتشقق على الساخن ( Hot

يشير اللون الداكن إلى تكوين أوكسيد النحاسيك  $(\text{Cu}_2\text{O})$  (Thomas) [10] ، ومن الجدير بالذكر بأن مظهر تآكل الملحومات التي عرضت إلى المحاليل الحامضية المحتوية على  $(0.5 \text{ wt\%H}_2\text{SO}_4 \text{ و } 1)$  لنفس الفترة البالغة ( 220hr ) كانت اقل قتامة. هذه الأشكال تؤكد حقيقة تعرض مناطق اللحام عموماً في الأوساط الملحية والحامضية إلى تضرر اكبر من حيث التآكل وتعددت مظاهره قياساً بالجزء النحاسي البعيد عن منطقة اللحام مما يؤكد حقيقة الملاحظات العملية حول حدوث غالبية الفشل في الأنابيب النحاسية المربوطة باللحام في منظومات التبريد وغيرها في مناطق اللحام .

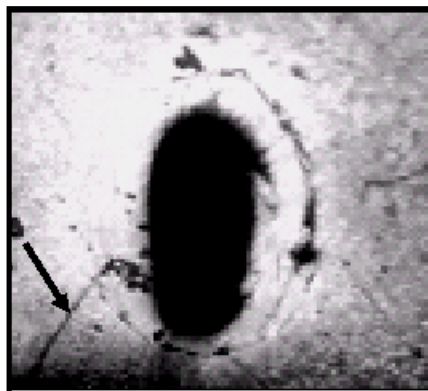
شكل (20) يوضح تكون الفجوات الكبيرة في منطقة اللحم وكيفية تكوين وانتشار الشقوق الطويلة من حافاتها قوة التكبير 200X
